From the Investigator **L'enquêteur vous informe**

Aircraft Occurrence Summary Résumé d'accident ou incident d'aéronef

TYPE: Schweizer 2-33A Glider, C-GCSD

LOCATION: Debert, NS

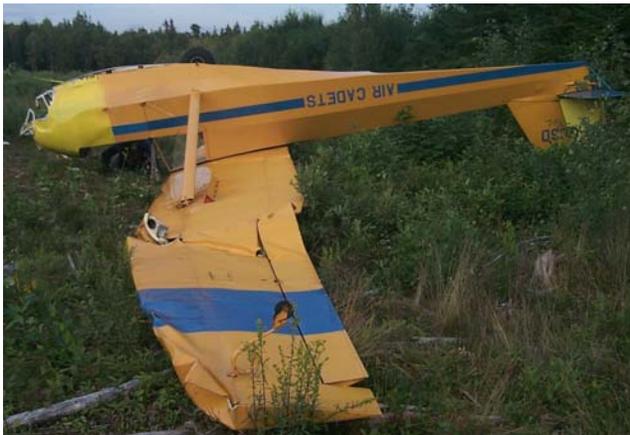
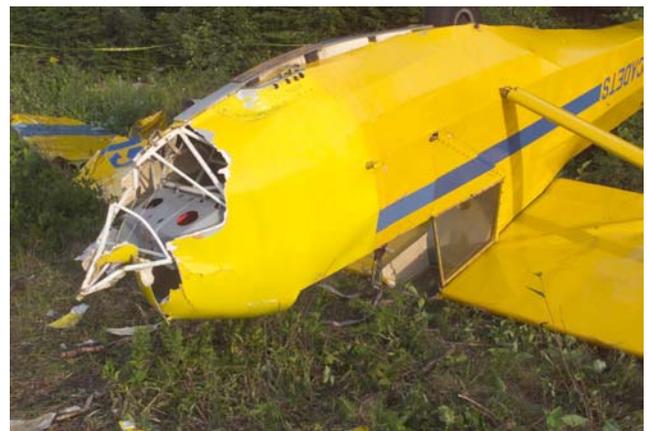
The solo student was participating in the Atlantic Regional Gliding School program when the glider's left wing struck a tree during the turn to final. The glider then crashed and came to rest upside down. The cadet received minor injuries. The glider received "A" category damage.

Damage to the glider was severe. The outboard portion of the left wing was almost torn from the rest of the wing while the right wing suffered severe ground impact damage. The aircraft's nose was pushed in

and shattered while the vertical stabilizer was severely crushed.
